今週から数週間にわたって、南極での基本観測棟をメインとした建築工事の様子をご紹介します! 先週末までの雄大な南極の自然の絶景から、建築現場の作業風景へとガラリと内容が変わります!

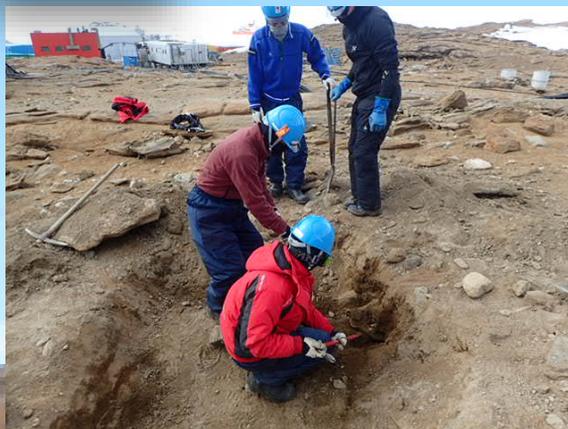
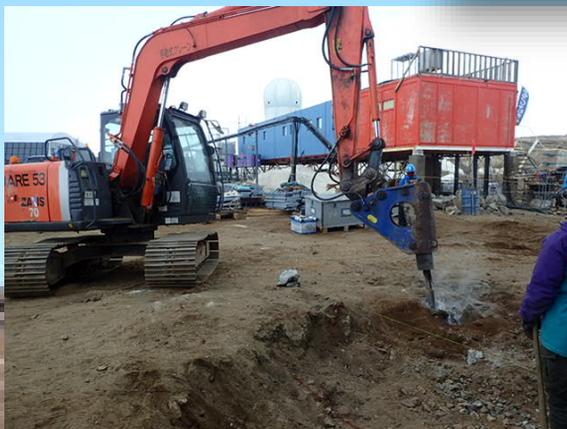
1枚目と2枚目は基礎工事のスタート、地面の根切り作業の写真です。残念ながら基本観測棟の工事ではないようです。日本国内と同様、基礎工事のスタートは地面の掘削作業から始まります。

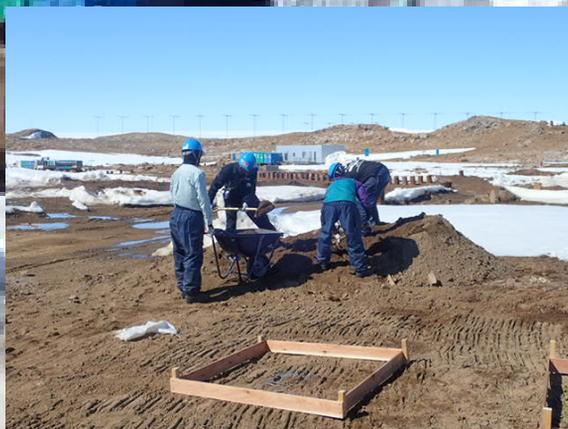
地面の掘削、整地作業後、東基礎が乗る土台の枠を組みます。写真には4人の作業スタッフが写っていますが、研究者の方など建築に関しては素人の方がほとんどで、プロの職人はいません。

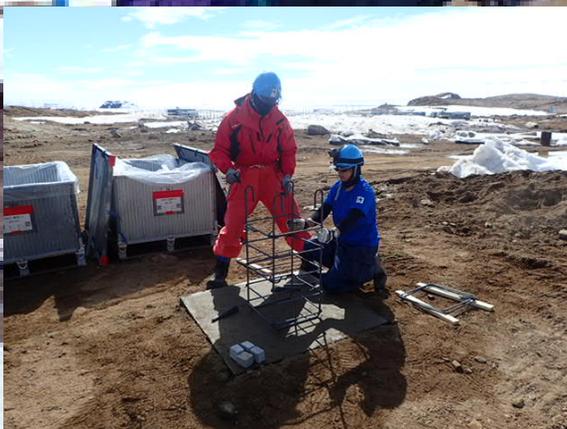
土台となるベースコンクリートの上部に、強度の要となる配筋を組みます。基礎ですから精度が肝心! しっかりと水平を出すために慎重に組み上げてゆきます。

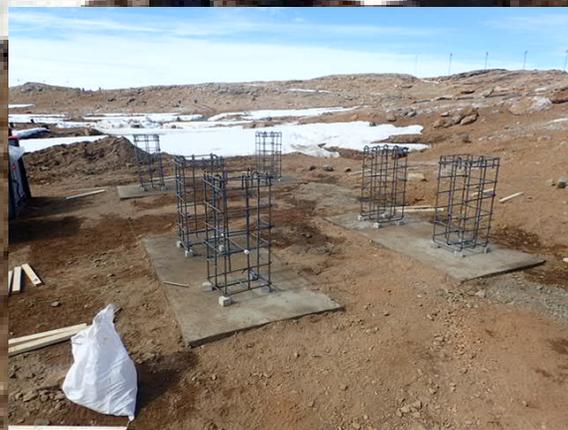
こちらが組みあがった基礎配筋! 無造作に設置されているようですが、コンクリートの厚みなどを計算して組まれています。ちなみに、写真の基礎は四角形ですが、基本観測棟の東基礎は円形です。

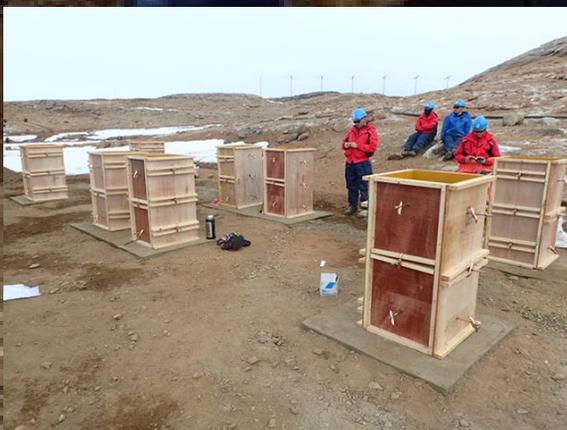
コンクリートを流し込む型枠が完成しました! あとはコンクリートの打設を待つばかりです。ミサワホームのスタッフが作業を監督しますが、他の方々は慣れない作業で(しかも南極という慣れない環境で)たいへんだと思います!
